罗闸河二级水电站拱坝右岸边坡变形破坏机制研究及治理后评估

Failure mechanism of deformation and evaluation of treatment effect of high slope at right bank of Luozha River II Hydropower Station

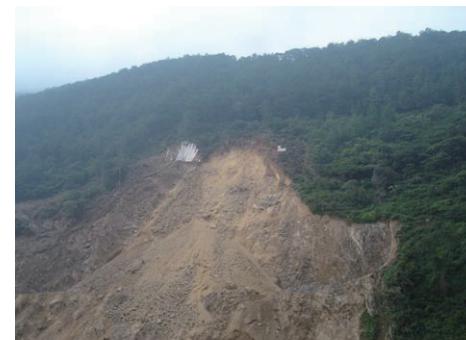
勘察显示,基岩为岩浆岩,主要分布 Jm1、Jm2 及 Jm3 节理密集带:①Jm1:N30°W/NE∠38~400,为缓倾角结构面,倾向河床下游,断续交叉延伸,主要发育在坝顶以上山体;②Jm2:N350E/NW∠750,为陡倾角,倾向上游,地表上成槽形,935 m 高程以下见集中挤压;③Jm3:N350E/NW∠650 倾向上游,为小错动面,宽 20~30 cm,风化泥充填。因右岸拱座开挖,2013 年 10 月发生两次塌滑。幸导流洞发挥功效,未形成堰塞湖,无人员伤亡。滑坡最大高度逾百米,最大厚度近十米,共近五万方,多土夹碎石,属中型、中层滑坡。

(a) 滑坡远观

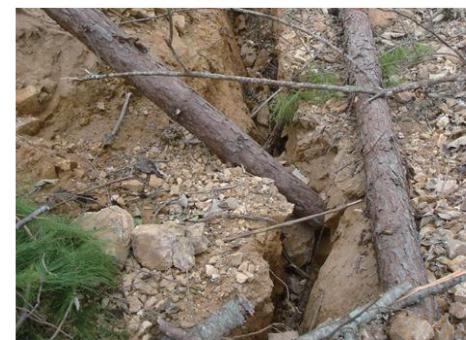
滑坡形态发育,滑动面、滑坡周界、滑坡后壁、主滑线等结构显著。周界普遍存在岩体松动,碎裂现象,个别区域岩石被挤压呈凌乱块状、碎屑状等。裂隙间夹次生泥,分布不均匀,规律性差,局部见空洞,破碎带垂直厚度 10~30 m,为典型的卸荷松动体。滑坡上部山体表面出现十数条张开裂缝,宽度 2~35 cm 不等,顶部高程为 1105 m。坝肩以下及上下游延伸段,均有基岩出露,塌滑层除土层外,含卸荷松动岩石。

(b) 坡顶1105高程地表拉张裂缝

结合地表裂缝的分布,沿周界设置临时截水沟,汇集雨水导出潜在滑坡区域。采用塑料防雨布覆盖拉张裂缝,避免大量雨水渗入,使潜在滑裂面更加发育。

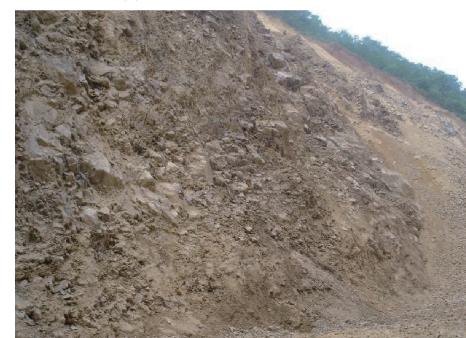
(c) 滑坡周界卸荷体出露

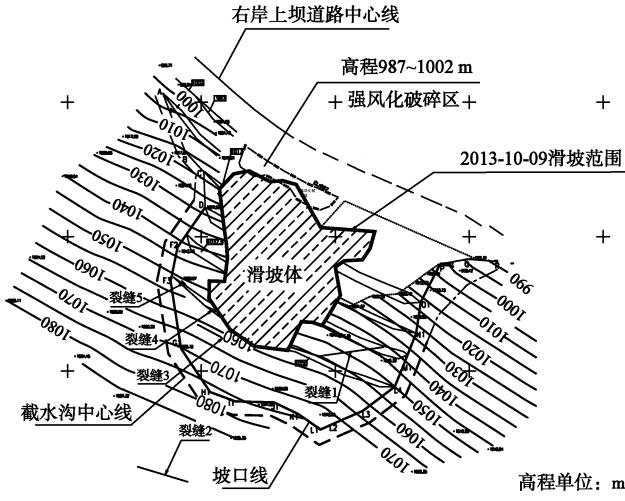
图 2 滑坡体及影响范围

拱座开挖导致坡脚临空,上部岩土层在重力作用下产生拉裂变形,作用于下部基岩。在多重应力作用下,滑坡体脱离滑坡周界,出现了中上部表层失稳和下部卸荷带沿结构面的错动,致使整个边坡进入前拉后推的运动模式。

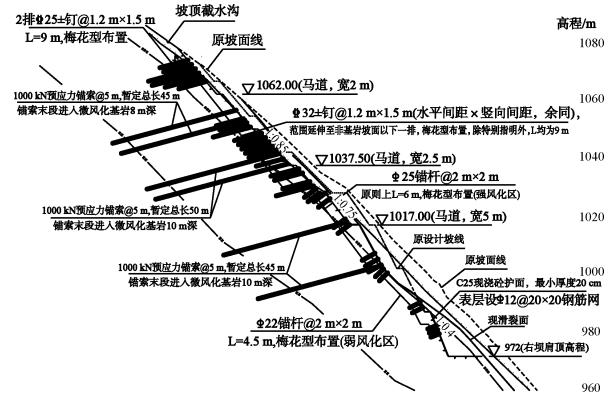
图 3 主滑断面及支护方案

根据掌握, 经工程类比, 基本确定底部基岩系统锚杆, 中、上部覆盖层系统土钉 + 预应力锚索支护、降低地下水位的治理方案。模拟施工过程, 分析支护措施和实施步骤。基于 Morgenstern-Price 法分析, 滑裂面通过自动搜索和钻孔资料指定获得。研究了主、副两滑面在 3 种工况下的安全稳定: ①分析右岸拱座继续开挖对现有

结果显示: 现有边坡不能满足拱座进一步开挖要求, 必须先进行支护处理; 支护、开挖、再支护的模式比先支护再开挖的模式更有优势, 安全系数由 1.24 提高到 1.29, 提高了 4%, 满足规范要求; 经永久治理的边坡在正常运行、地震工况下安全系数分别能达到 1.41, 1.15, 均大于规范要求的 1.3 和 1.1。此外针对滑弧贯穿的岩土层重度 γ , 抗剪强度 c 和 $f(\tan\varphi)$ 、地下水位高度敏感性分析显示: c 变化最为敏感, 其次是水位线高度, 再次为 f 和 γ 。可靠度分析采用 Mont Carlo 法, 对地下水位线上、下变幅 5 m 进行了 5000 次的试算得出: 正常运行工况 95% 的概率安全系数大于 1.3; 施工期近乎 100% 的概率安全系数大于 1.0。

时加固;④调整原设计 3 m 长随机锚杆为长 4.5 m, 间距 2 m 的系统锚杆;⑤根据声波测试成果, 优化固结灌浆孔间距及深度。永久支护采用预应力锚索、护面墙及系统锚杆等综合手段。高程 1030 m 以上采用系统土钉支护, 高程 1030 m 以下采用系统锚杆支护。在高程 1000 m 以上设置 3 组预应力锚索, 锚索采用六束 $\Phi 15.24$ mm 低松弛普通钢绞线, 钻孔直径 150 mm, 按 1.05~1.10 倍设计预应力值进行超张拉锁定。索数根据取芯与钻孔电视成果确定, 要求贯穿风化及破碎岩层, 进入完整岩体一定深度且长度不小于 40 m。锚索外露端部, 通过格构梁、挂网锚喷连接成片。采用 DN100 mm 深埋式排水软管, 间距 5 m, 以 2% 的坡比倾向坡外, 伸入坡体长度不小于 30 m, 降低坡体内地下水位。

最后在方案实施阶段, 随着工作的深入, 发现边坡松动时间、范围超预期。及时修改分析模型, 调整初始支护方案, 清除高程 1037.5, 1050 m 马道内侧覆盖层。预应力锚索实施时, 由于覆盖层和强风化层存在大量

空隙, 孔底漏气、卡钻、塌孔等现象时有发生, 造孔困难。为了节约成本、加快进度, 采用先局部固结灌浆再钻进造孔的方法予以解决。在造孔时发现边坡所在山体地下水位分布复杂, 水面缺乏连续性, 局部存在“孤峰”现象。为此在高程 1036 m 增设一排深层排水孔, 深入弱风化岩石以下 1 m, 孔距 5 m; 高程 1035 m 以下边坡根据锚索钻孔的渗水情况随机增加深层排水孔。

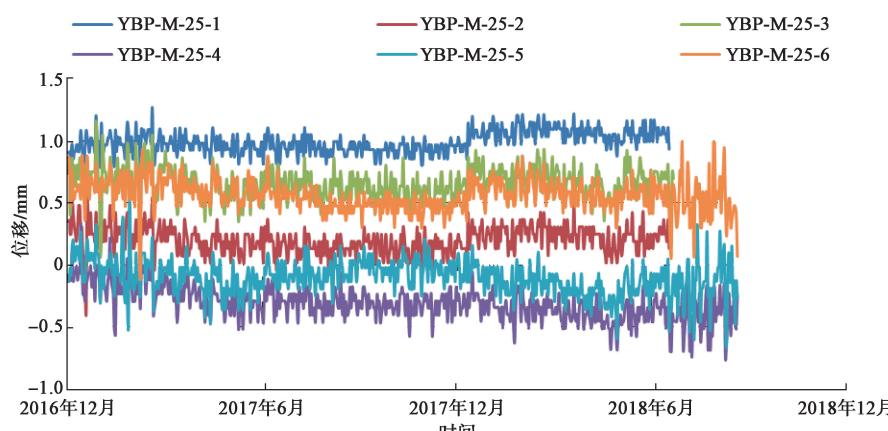
图 4 多点位移计监测成果

边坡安装了 3 组多点位移计, 每组 6 个测点, 监测 2017 年 1 月 1 日至 2018 年 9 月 11 日, 图 4 为其中变位最显著的一组^[5]。孔口实测位移量最大值为 1.27 mm, 最小值为 -0.75 mm。各监测点数值随时间沿中心线趋同, 反映现状条件下边坡处于稳定状态。为监测预应力锚索的受力情况, 分别于 4 个高程, 各布置 3 只, 共 12 只锚索测力计。数据时间段从除 1053 m 高程的从 2017 年 9 月 8 日起, 其余均为从 2017 年 1 月 1 日至 2019 年 5 月 31 日, 预应力锚索监测成果见图 5^[5]。

(3) 蓄水后,监测显示:整体变形量级适中、收敛。锚索应力计受力与地形、地质趋同。深埋式排水软管效果良好,地下水维持低位,边坡稳定性显著提高。

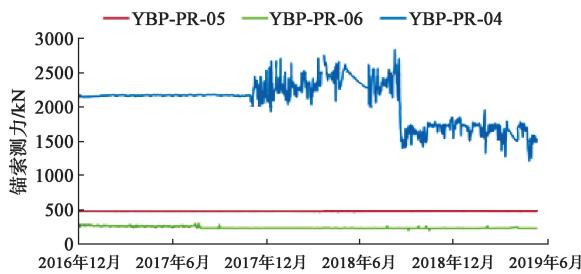
图 5 锚索测力计监测成果(1038 m 高程)

锚索测力计监测结果显示:锚索锁定后,各锚索荷载变化不大,荷载损失率也较小。大坝蓄水至正常蓄水位时段后,对所有的锚索均有不同程度的影响,影响最大的是1038 m高程中部锚索,其荷载先呈增大趋势波动,而后降低,并趋于稳定。

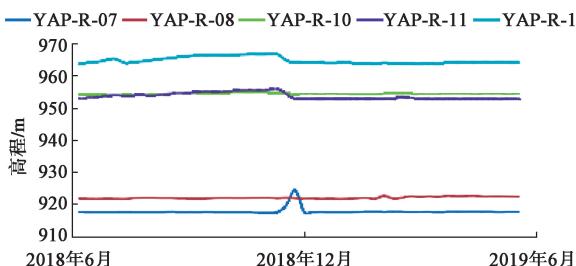
图 6 地下水监测成果

应急工程实施前,边坡中、下部观测孔地下水位波动受降雨影响显著,2013年10月底的长历时强降雨过程引起边坡中部地下水位上升逾5 m。2013年4月初应急工程实施完成后,边坡下部所有观测孔的地下水位均接近河面高程,几次较大的长历时降雨过程,引起地下水位的上升幅度均不足3 m;边坡中部所有观测孔的地下水位未见明显变化,详见图6^[5]。可见坡面截排水和深埋式排水系统效果良好,边坡主体入渗补给减弱、中下部排水通畅。水库蓄水后,近一年观测数据表明,边坡最高地下水位和库水位相关性更高,且基本保持稳定。5 a来遭遇6.6级地震和3 h降97.1 mm暴雨,运行良好。
