# 汶川大地震液化宏观现象概述

**摘要:** 2008年5月12日我国四川发生的8.0级汶川大地震是新中国成立以来破坏性最强、波及范围最大的一次地震, 但关于这次地震液化问题目前认识尚少。通过专项考察工作, 得到了此次地震液化地理分布及与地震烈度的关系, 概述了此次地震液化的宏观现象, 包括喷水冒砂、地面塌陷、地裂缝和震害等几个方面, 并通过与唐山和海城地震液化情况对比, 初步分析了本次地震液化的特点以及新现象。结果表明, 此次地震液化分布广, 液化宏观现象与以往几次大地震很不相同, 出现了很多值得深入研究的新问题, VI区内液化、砾石层液化、高喷水头、地表喷出物类型多和液化伴随地裂缝而加重震害等是其中的代表。

## Summary of liquefaction macrophenomena in Wenchuan Earthquake

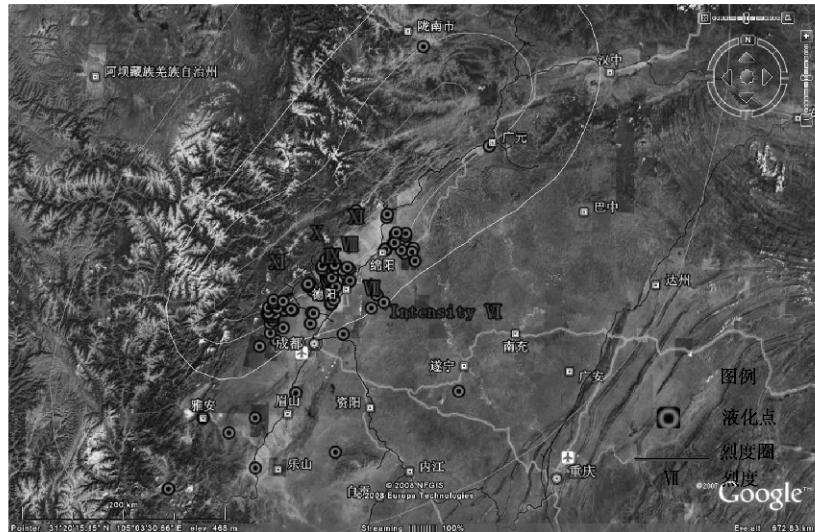
图 1 汶川地震液化分布

Fig. 1 Distribution of liquefaction in Wenchuan Earthquake

目前所发现汶川地震液化点如图 1 所示，其中圆点代表液化点，同心椭圆状线代表烈度圈，分别代表烈度 VI、VII、VIII、IX、X、XI 度区域的等震线。从图中可见，汶川地震中液化现象在烈度 VI、VII、VIII、IX、X、XI 度区内均有发现。

到目前为止，已发现 118 个液化点（带），这里所谓点（带）的含义是以村为单位，即使某一村庄出现很多液化及房屋破坏，这里也以一个点计算。就图中而言，这 118 个液化点之间至少间隔 2 km。

本次地震液化范围几乎涉及了所有主震区，涵盖面积长约 500 km，宽约 200 km。东最远为遂宁市安居区，距离震中约 210 km；南到雅安市汉源县（防灾科技学院调查结果），距离震中约 200 km；北至甘肃陇南市（甘肃省地震局提供），距离震中约 280 km。

值得注意的是，烈度 VI 度区内也发现了 8 处液化，而且分布在成都、眉山、乐山、遂宁、雅安等 5 个不同的地区。

由于此次地震高烈度区主要位于山脉之中，故在 X、XI 度区的液化现象相对较少。从液化分布来看，液化集中在面积约 160 km、宽约 60 km 的长方形区域，长边方向与等震线长轴方向一致，主要液化区域为成都、德阳和绵阳 3 个地区，其中德阳地区是 3 个主要液化地区液化程度最重的地区，成都地区液化程

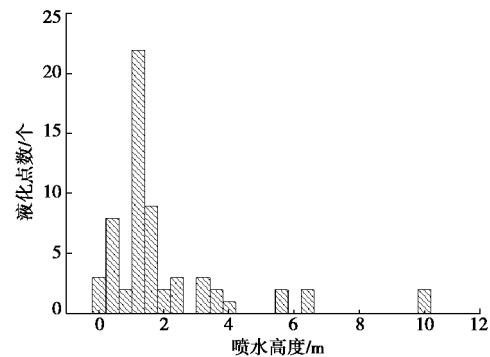
图 2 液化点喷水高度统计

判定场地液化现象是否发生最直接的证据就是喷水冒砂，喷水高度、时间、喷砂量，能够在一定程度上反映液化层的深度、厚度等情况。本次地震液化中不同喷水高度所占液化点比重的统计结果如图 2 所示，从图中看出，喷水高度从几十厘米到十几米不等，其中 1~3 m 左右居多。

Fig. 2 Statistic results of ejected water height

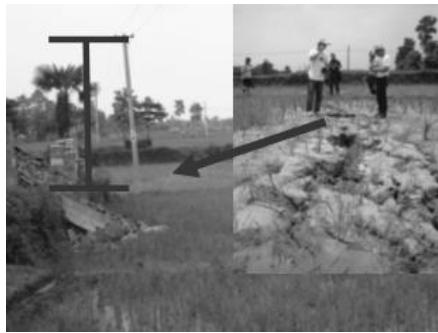
图 3 喷水高度达两根电线杆

值得注意的是，调查中发现 4 个不同地方主震时地表喷水高度超过 10 m，且分别位于成都、绵阳、雅安和德阳 4 个不同的地区，其中最近两处距离均超过 30 km。如在德阳地区绵竹祥柳村，水柱高度超过两根电线杆（图 3）。在成都地区都江堰永寿村，绵阳地区安县土门镇，喷水高度达到村里的天线架，水柱高度均在 10 m 以上。这种喷水高度在 10~15 m 的现象，在以往地震中基本没有见到。按照液化基本原理，初步推测应是深层土液化所致。

Fig. 3 Double wire-pole height of ejected water

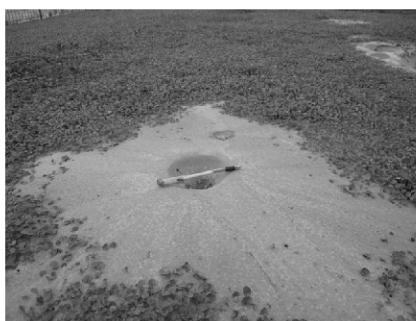
图 4 喷砂形成小火山堆

此次地震喷砂形式有以往常见的形似火山的喷出砂堆(图4),也有串珠式的喷砂孔。与以往地震相比,此次地震液化喷砂量总体不大,一般均小于 $5\text{ m}^3$ ,但在有井和池的地方出现较大喷砂量。例如,在绵竹市兴隆镇,有60余口井在震后被埋,井中有大量砂土填充物。在什邡市思源村,一个 $50\text{ m}\times 20\text{ m}\times 2\text{ m}$ 的游泳池,地震前池中干涸,震中液化使池底拱起,砂水混合物填充池内,使得游泳池目前只有1 m深(图5),池边有近50 m长的裂缝,并有约 $5\text{ m}^3$ 的喷砂。

Fig. 4 Crater induced by ejected sand

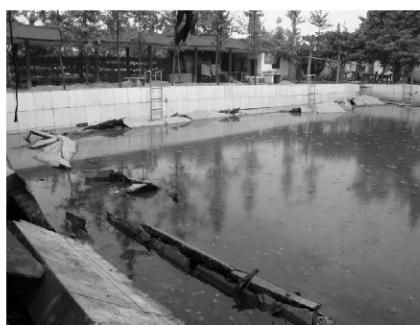
图 5 喷水冒砂将干涸的游泳池填埋

Fig. 5 Dry swimming pool filled by ejected water and sand

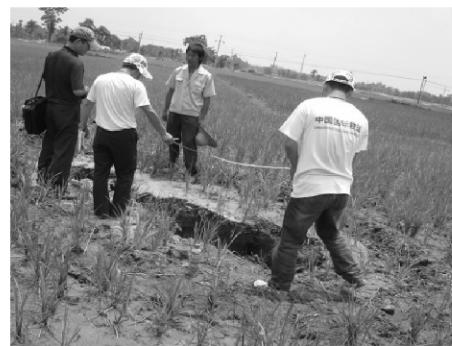
图 6 地震时喷水冒砂后塌陷

在绵竹市祥柳村,主震时方圆300亩范围内农田有喷砂冒水现象,并出现直径 $3\sim 4\text{ m}$ 、深 $1\sim 2\text{ m}$ 塌陷坑8处,坑边有砾石喷出(图6),主震一两个月之后仍有新塌陷形成。在VI度区的眉山地区洪雅县菜地坎村,5月14日(主震后第三天)中午12时水稻田中冒水,水柱高度30 cm,持续1 min之后突然下陷,形成一个直径2 m深2 m的大坑(图7)。

Fig. 6 Pit emerged after ejecting water and sands

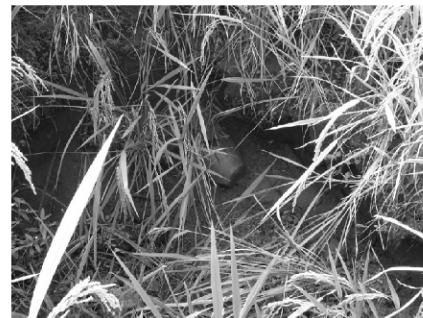
图 7 地表主震第三天冒水后塌陷

Fig. 7 Pit emerged at 3 days after main shock

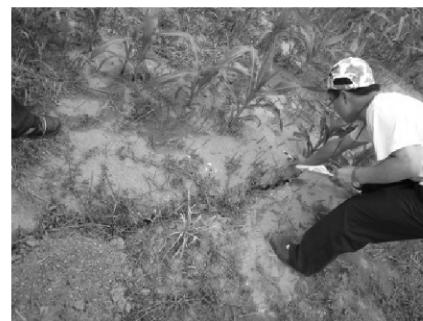
图 8 裂缝中喷水冒砂

本次地震中, $70\%\sim 80\%$ 的液化场地均伴有地裂缝产生,裂缝长短不一,从100~200 m到数公里(图8)。

Fig. 8 Sand ejecting from ground fissures

以往地震中,液化往往形成圆形和串珠式的喷砂孔,此次地震这一现象并不多见,伴有地裂缝的情况则更为普遍。正因为如此,此次地震中液化场地上的

工程结构基本上都遭到破坏，如结构开裂和沉降等，液化起到了加重震害的作用。像在唐山和海城地震中液化场地对房屋的减震作用，本次地震中到目前为止仍未发现。

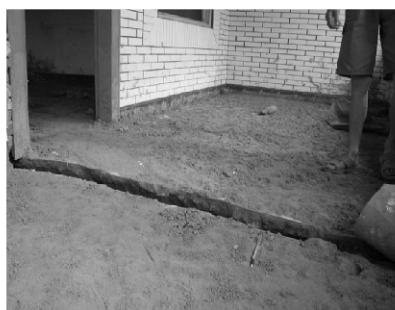
图 9 地表喷出物——粉砂

就总体情况，此次地震液化场地 50%~60% 的地表喷出物为粉砂、细砂。图 9 为绵竹市板桥镇兴隆村一村民住宅室内喷砂，覆盖 5~10 cm 厚的浅黄色细砂，地面错位 10~20 cm，导致房屋主体结构严重开裂。

Fig. 9 Ejected fine sand

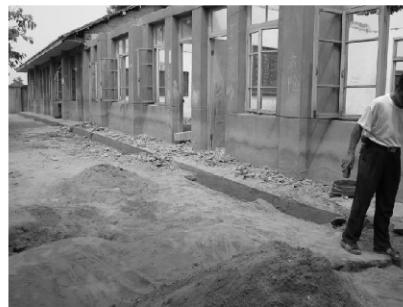
图 10 地表喷出物——中砂

此次地震液化场地 20%~30% 的地表喷出物为中砂、粗砂。图 10 为德阳地区兴隆镇毗卢小学喷砂情况，水柱高 3 m，几分钟后停止，砂量约 5 m<sup>3</sup>，地面下沉 20~30 cm，教室地面隆起，墙体严重开裂，学校无喷水冒砂地方房屋损坏较轻，仅有落瓦、少量微裂缝。

Fig. 10 Ejected medium sand

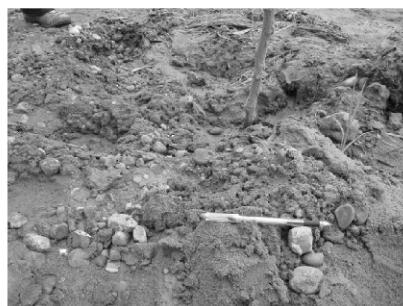
图 11 砾石喷出地表

此次地震中，目前发现砾 - 卵石喷出十余处，最大直径 3~15 cm。在绵阳市民主村，150 亩水田范围内均有零星喷水冒砂孔，其中一喷砂面积 20 m<sup>2</sup>，孔周围残留直径 3~5 cm 的鹅卵石（图 11）。在绵竹市白虎头村，村长家中深 3 m 的水井，地震时被喷出物填满，井中物为砾石土，卵石直径最大 15 cm（图 12）。

Fig. 11 Ejected gravel sand

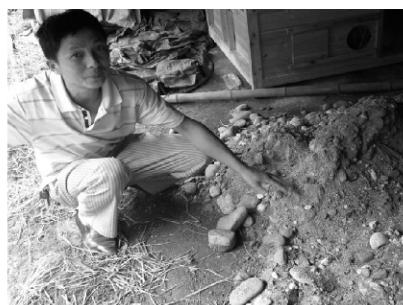
图 12 井中砾石土填充物

Fig. 12 Well filled by ejected gravel sand

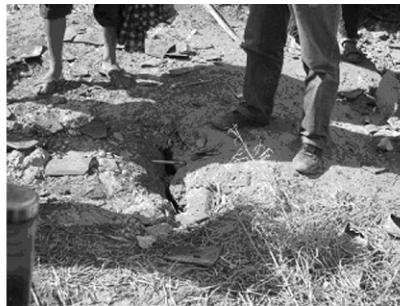
图 13 余震时再次液化

此次地震余震液化现象较为显著, 这一现象在我国唐山和海城地震中未见报道。2008年5月12日8.0级主震时, 在距离震中较远、Ⅶ度区的德阳市柏隆镇果园村发生了液化, 2008年5月25日6.4级余震时再次液化(图13)。

Fig. 13 Secondary liquefaction after shock

按照现有的认识, 可液化的砂土应是越震越密实, 一次地震后应该是更难液化。1980年南斯拉夫蒙特内哥罗7级地震中, 某一场地发生液化, 但其上建筑物没有破坏。一个月后在同一地点又发生了一次强度略低于前一次的地震, 该场地没有液化但建筑物受到明显破坏。这一现象一方面说明液化场地有减震作用, 另一方面说明原来可液化的砂土在一次地震后趋于密实, 下一次地震后则没有发生液化, 同目前的认识相同。但是, 此次汶川地震中, 主震液化的场地, 在余震震级更低的情况下仍能液化, 也就是说液化之后场地变得更容易液化, 原因值得进一步查明和分析。
